Fiscalización intervención Reserva Mocho-

Choshuenco de Aguas
- Los Ríos
Abril 2021

- **Normas Infringidas:** Obras no autorizadas en cauces (Artículos 41 y 171 del Código de Aguas) y extracción de aguas no autorizada (Art. 20 del Código de Aguas).
- **Presunto Infractor:** Compañía Forestal y Maderera Panguipulli S.A.
- **Fecha de Inspección DGA:** 21 de abril de 2021.
- **N° de Actas de inspección:** 1948 y 1949.

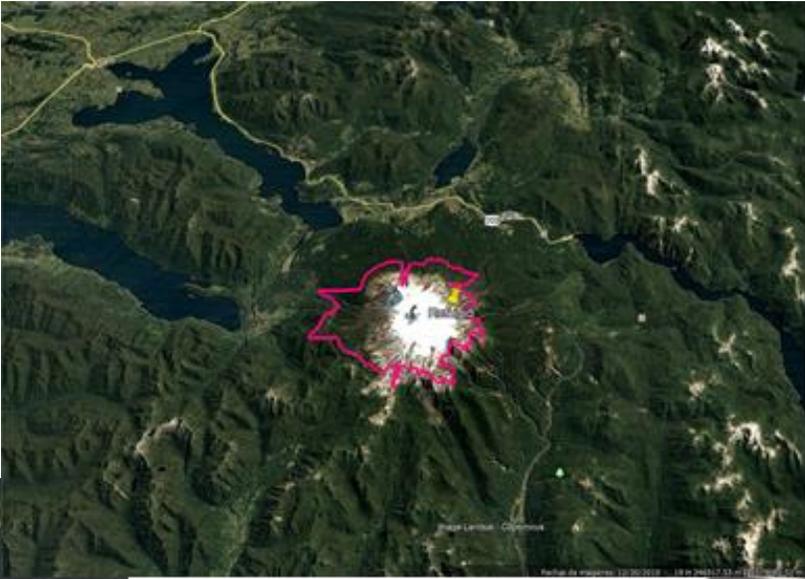
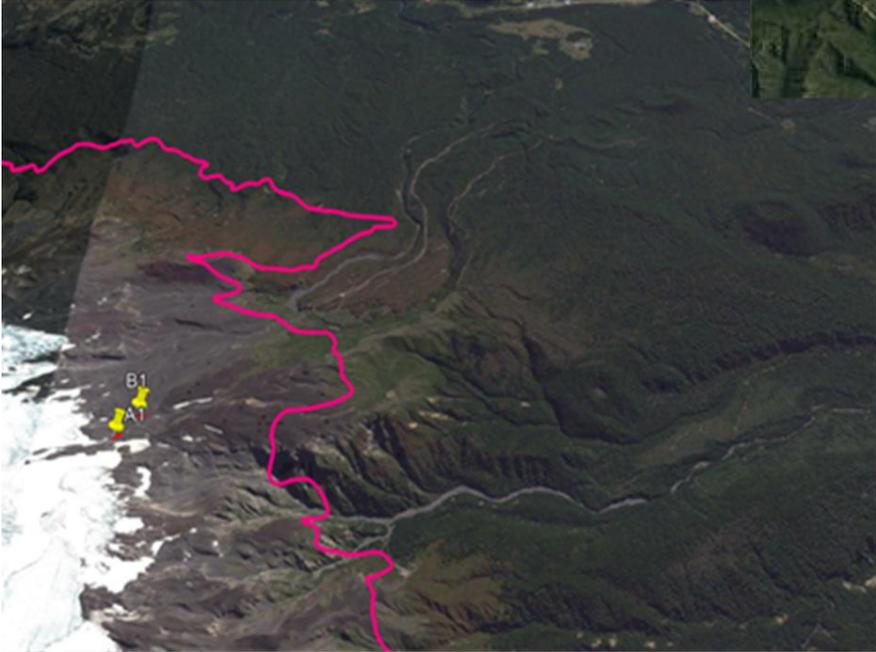
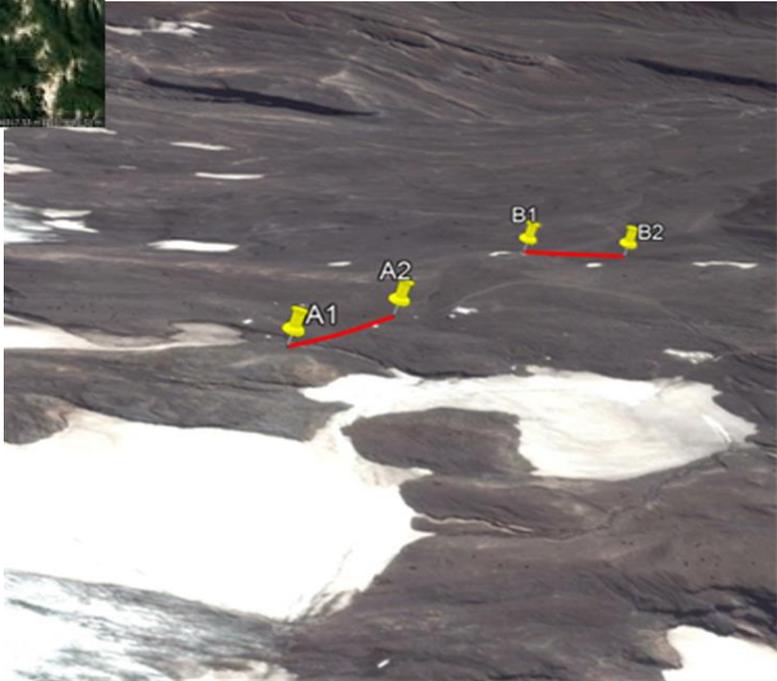
Exp FO-1401-114, obras no autorizadas en el cauce

- Se evidenció la extracción de aguas desde un cauce que es afluente al río Blanco. La situación descrita lleva el agua en dirección al río Triful y se tomó como referencia la coordenada UTM (m) Norte: 5.575.902 y Este: 756.089; coordenada referida al Datum WGS84, huso 18.
